Assunto: Risco de desabamento Caixa Econômica Federal

OBRA: VISTORIA TECNICA DO PREDIO DA CAIXA ECONOMICA FEDERAL AGENCIA DE BACABAL- MA

LAUDO DE VISTORIA TECNICA.

IMÓVEL: PREDIO DA CAIXA ECONOMICA FEDERAL
LOCAL : RUA OSVALDO CRUZ, SN – CENTRO
BACABAL-MA.
DATA: 28/04/2014
HORA: 16hs40min.

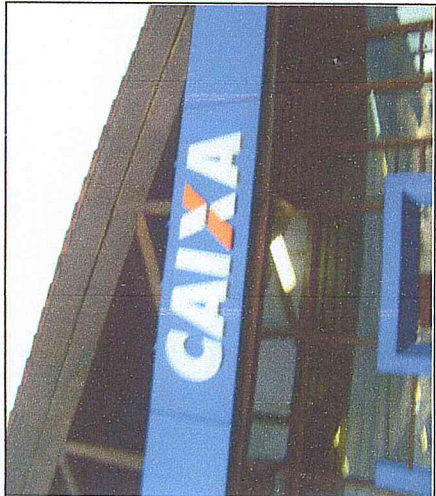
FOTO 01 – vista da peça da tesoura com abertura pelo lado da Rua Osvaldo Cruz.

A vistoria realizada “in loco”, constatou aparecimento de abertura entre as duas peças da asna de um lado das tesouras das fachadas do prédio.

Uma análise sobre o apoio das tesouras, projetadas para sustentação dos telhados, não visualiza perigo eminente de ruptura das peças de baixo com abertura ocasionada pelo desgaste de alguma peça de apoio das asnas com a linha da tesoura.

O problema poderá ser resolvido com a substituição das peças desgastadas e empenadas que deram razão para o aparecimento da abertura, oferecendo desta forma, tranquilidade ao público usuário e transeuntes, cujo temor se faz presente pelo efeito visual apresentado no momento.

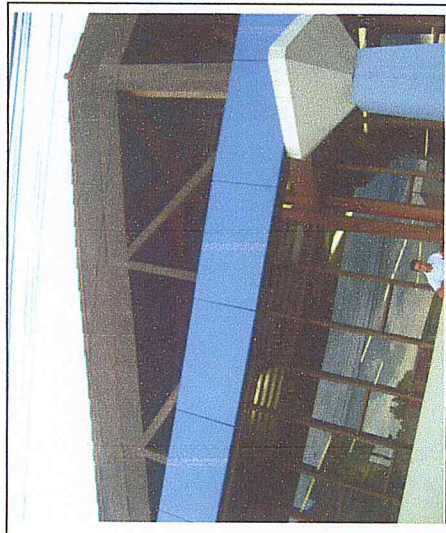
FOTO 02

Foto 02- vista da peça da tesoura com abertura entre as asnas da tesoura pelo lado direito

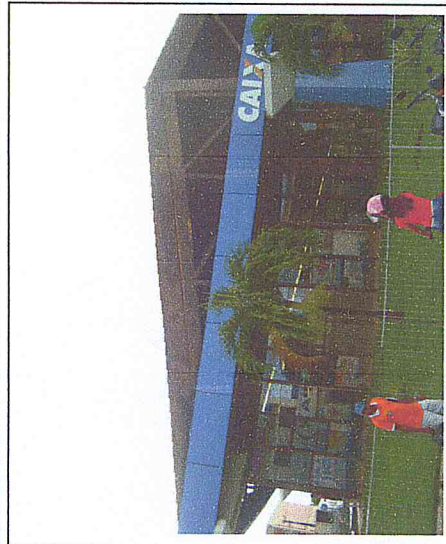
FOTO 03

Foto 03 – vista da tesoura frontal com abertura entre as peças da asna...

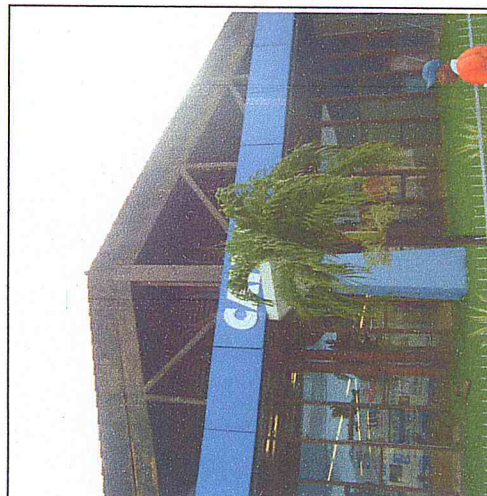
FOTO 04

Foto 04, 05 e 06 - vista das peças com abertura nas asnas pela rua lateral.
